## Torino, via Barbaroux 27

### Indagini archeologiche a Palazzo Siccardi

Luisella Pejrani Baricco - Francesca Bosman

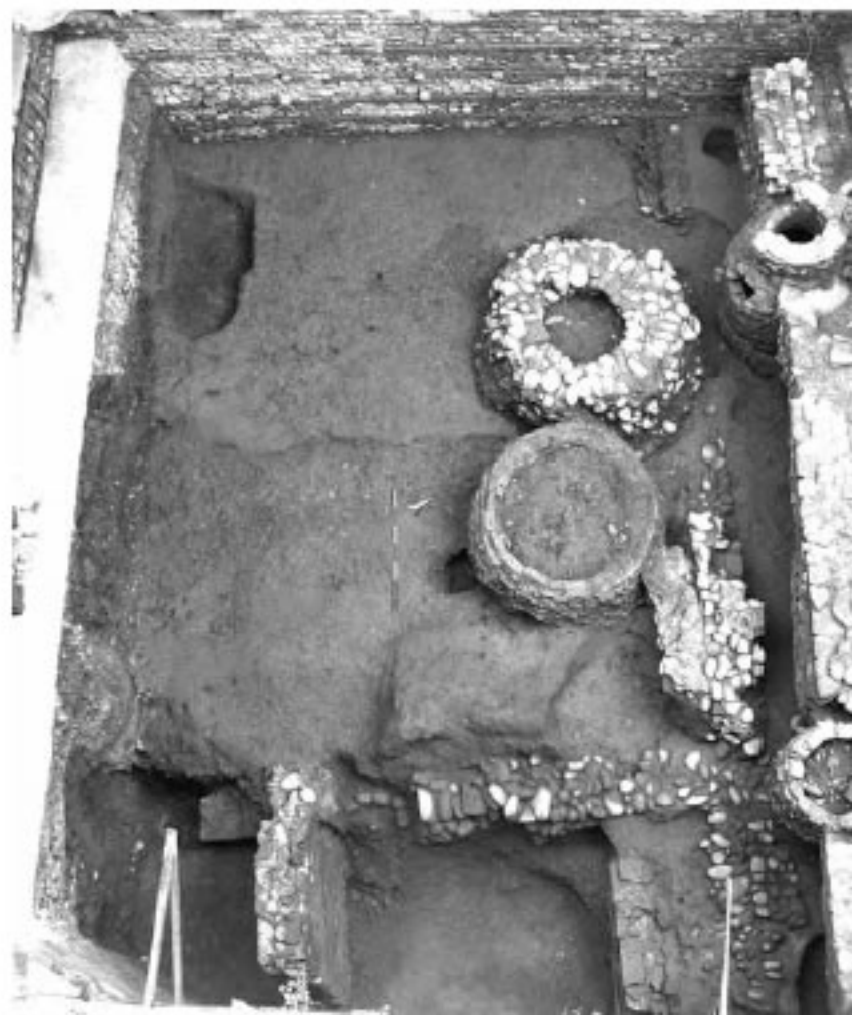
Fig. 176. Torino, via Barbaroux 27. Veduta degli scavi nel cortile: in basso le strutture di età romana tardo-imperiale.

Lo scavo del cortile, esteso per ca. 90 m<sup>2</sup>, ha permesso l'individuazione di una complessa sequenza insediativa compresa tra il I secolo d.C. e il tardo-medioevo (fig. 176).

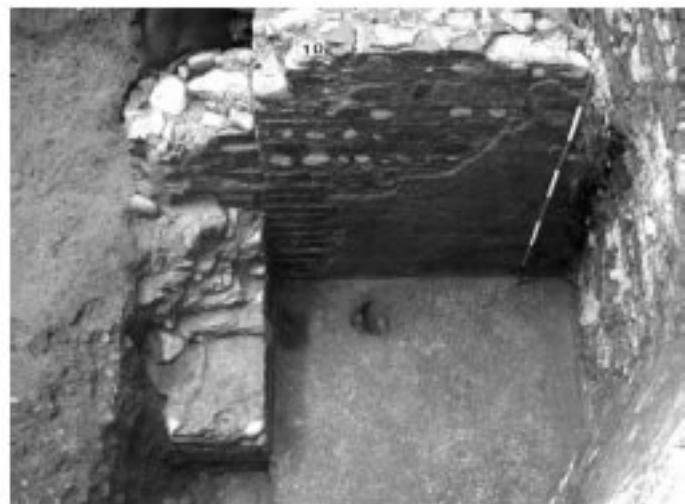
Fig. 177. Torino, via Barbaroux 27. Angolo sud-est del cortile: parte del vano riscaldato di un'abitazione di età tardo-romana.

Del primo sussistono le pareti nord ed ovest, fino ad un alzata di 1,85 m, connesse con il fondo in cocciopesto del sistema di riscaldamento a pavimento, sul quale restano ben visibili le impronte delle colonnine (fig. 177). Parte di questo sottofondo, steso su un vespaio in ciottoli, è stato rinvenuto all'interno dell'attigua cantina, dove ancora fungeva da piano di calpestio. Di questo vano si è potuta calcolare la sola larghezza di 5,70 m.

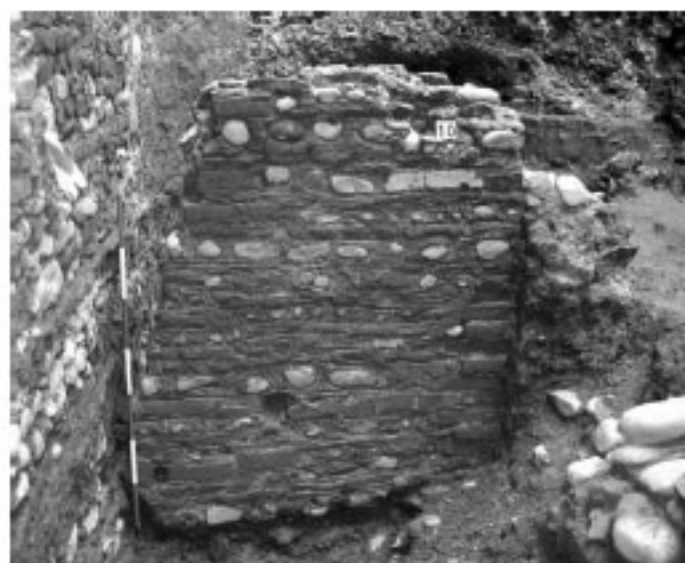
Fig. 178. Torino, via Barbaroux 27. Vano riscaldato sud-est: particolare della tecnica muraria.

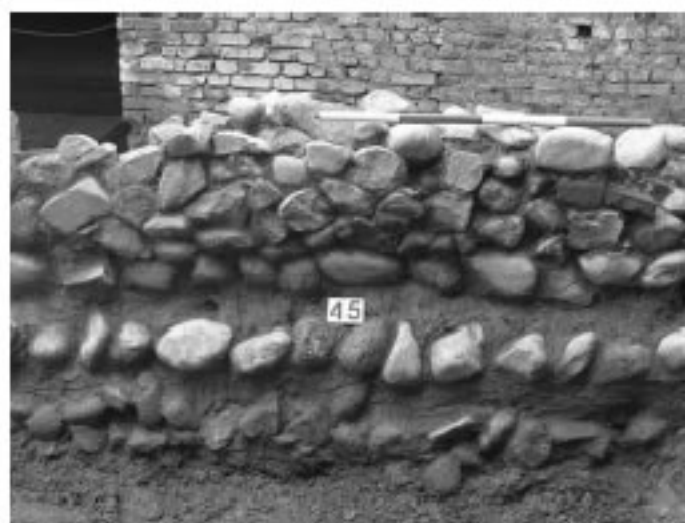
Fig. 179. Torino, via Barbaroux 27. Parete di uno dei vani della fase insediativa del V secolo.

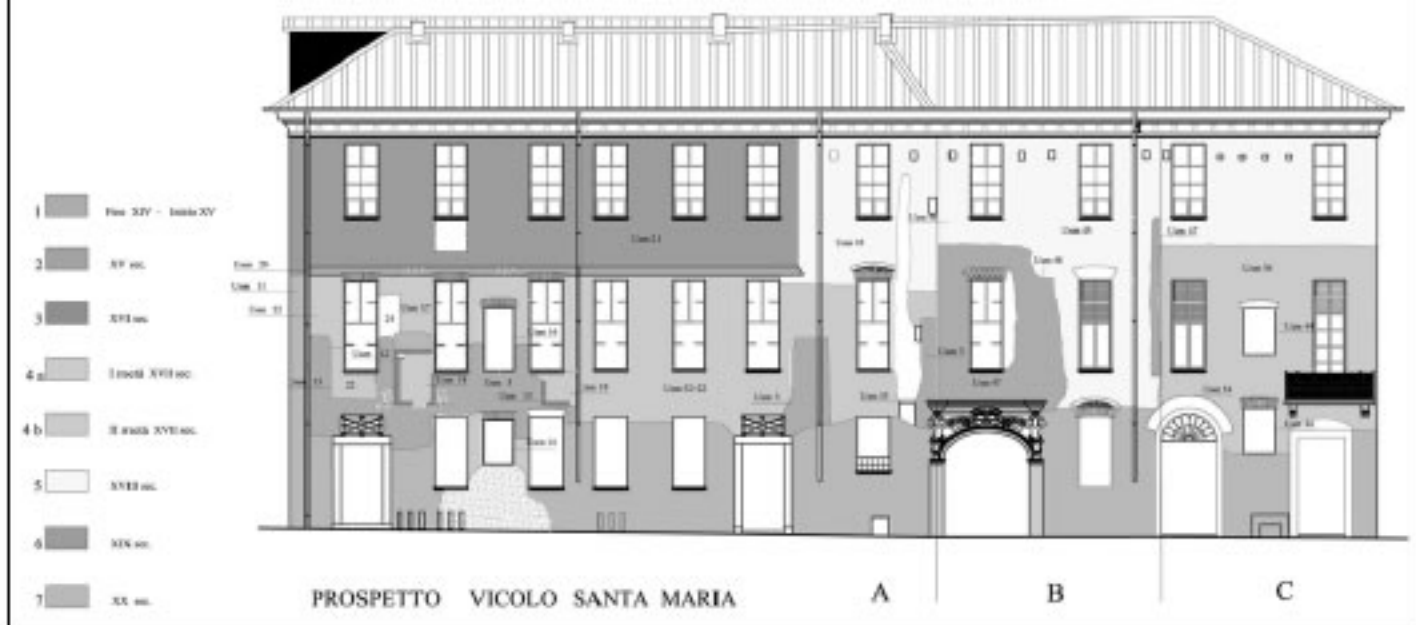
Fig. 180. Torino, via Barbaroux 27. Analisi architettonica e della stratigrafia degli elevati di Palazzo Siccardi sul prospetto di Vicolo S. Maria (ril. E. Genta).

Il restauro di palazzo Siccardi ha reso opportuno anche lo studio storico stratigrafico degli elevati delle tre facciate su strada del complesso, vista anche la presenza di finestre decorate con cornici di elementi in cotto sui prospetti di vicolo S. Maria e via Barbaroux (fig. 180).

L'analisi e il rilievo degli alzati hanno infatti permesso di riconoscere almeno due abitazioni tardomedievali inglobate nell'attuale complesso: una su via Barbaroux, sviluppata in altezza su un piano terra e due superiori, e un'altra su vicolo S. Maria-piazzetta Viglongo ad un solo piano superiore. Delle due unità abitative si sono individuati brani murari in laterizi con stilature incise sui letti di malta o realizzati con tecnica a listato di corsi di laterizi alternati a corsi di ciottoli. Le murature medievali conservano, come si è accennato, anche aperture con cornici di elementi in cotto decorato o con semplici archetti in laterizi.
